10085526, 002602

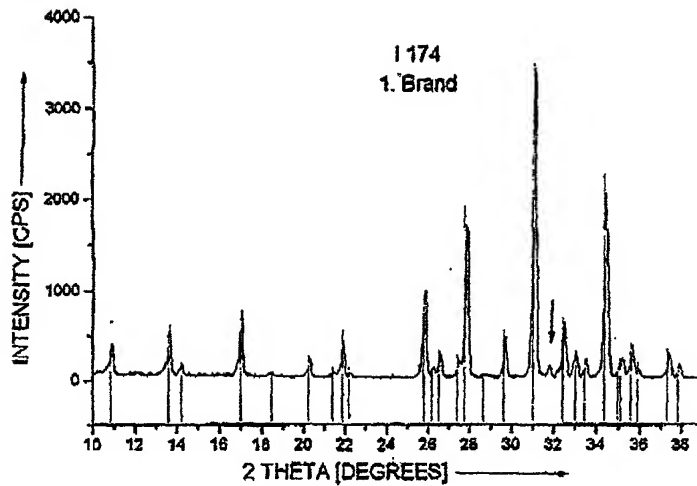
Fig 4A

Abb. 4a Charge 1 174 nach dem ersten Synthesebrand. Deutlich ist ein Restreflex von Hydroxylapatit erkennbar (Pfeil). Die roten Linien bezeichnen β -TCP.

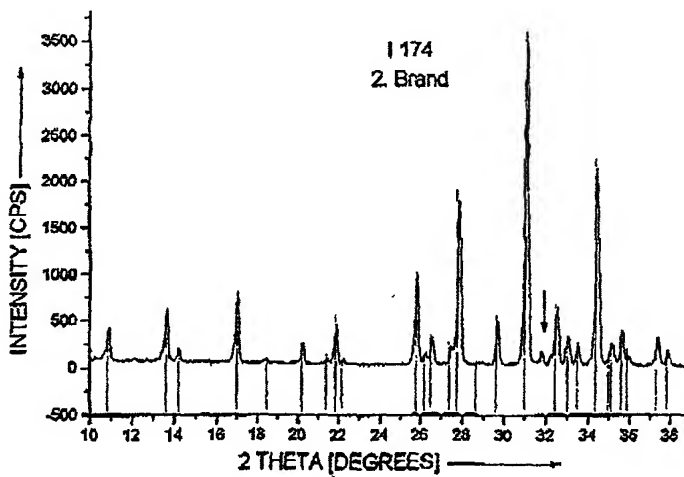
Fig 4B

Abb. 4b Röntgenpulverdiffraktogramm der Charge 1 174 nach Zermahlen, Kompaktieren und erneutem Brennen. Unreagierte Ausgangsmasse wurde keine zugegeben. Der Reflex von Hydroxylapatit (Pfeil) hat sich im Verhältnis zu den Reflexen des β -TCP nicht verändert.

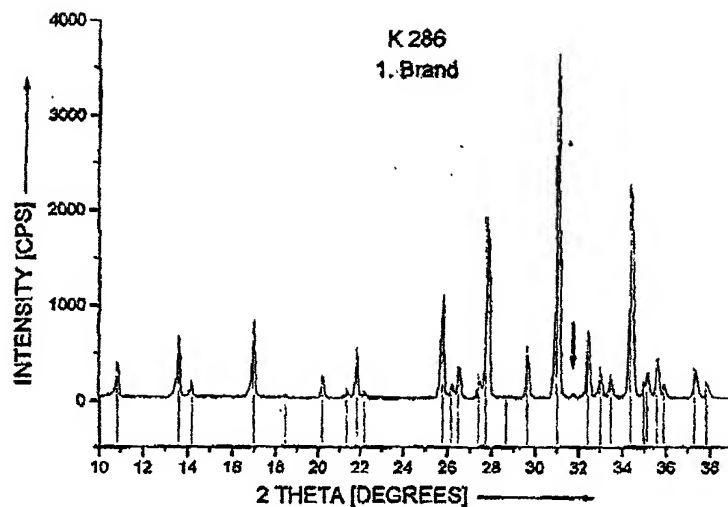
Fig 5A

Abb. 5a Charge K 286 nach dem ersten Synthesebrand. Deutlich ist ein Hydroxylapatit-Reflex erkennbar (Pfeil).

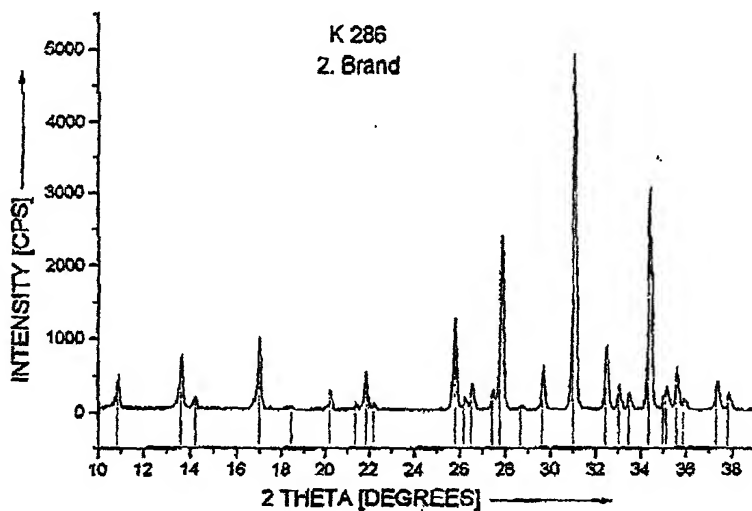
Fig 5B

Abb. 5b Charge K 286 nach Zerkleinern, Zugabe von unreaktierter Ausgangsmasse und zweitem Synthesebrand. Es ist kein Hydroxylapatit mehr detektierbar.
